Instalação de implante dentário imediato com regeneração óssea guiada após exodontia atraumática de molar mandibular com fratura radicular

Immediate dental implant placement with guided bone regeneration after atraumatic extraction of a mandibular molar with root fracture – a case report

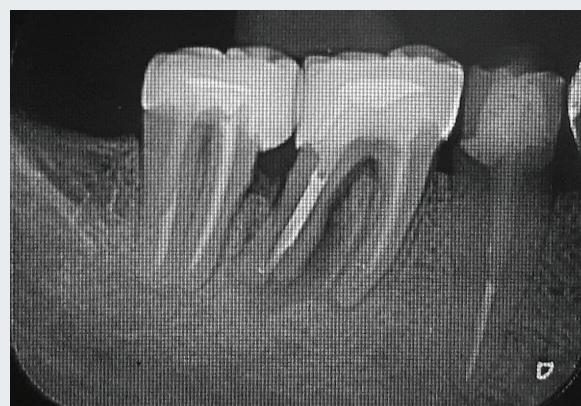
No exame clínico, a sondagem periodontal mostrou 7 mm de profundidade na distal do dente 46, com sangramento à sondagem. Para complementar o diagnóstico, a radiografia periapical do dente 46 apontou uma extensa lesão radio-lúcida na raiz distal que apresentava conduto obturado, e a tomografia computadorizada de feixe cônico (TCFC) permitiu a visualização de uma tênue linha hipodensa oblíqua no terço médio da raiz distal, com aspecto sugestivo de trinca/fratura radicular [Figuras 1 e 2].

Figura 1 – Radiografia periapical dos molares inferiores mandibulares (lado direito). Observe a fratura no aspecto distal e a lesão associada.

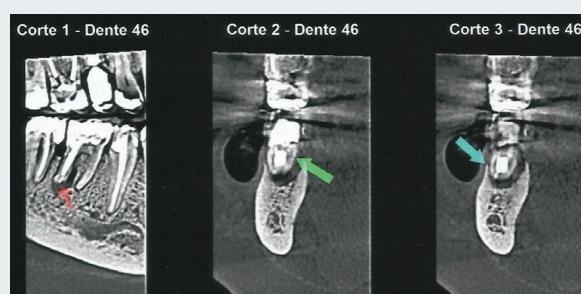
Figura 2 – Cortes lateral e sagital na TCFC, região do dente 46, evidenciando a fratura radicular (seta verde) e a lesão associada (setas vermelha e azul).

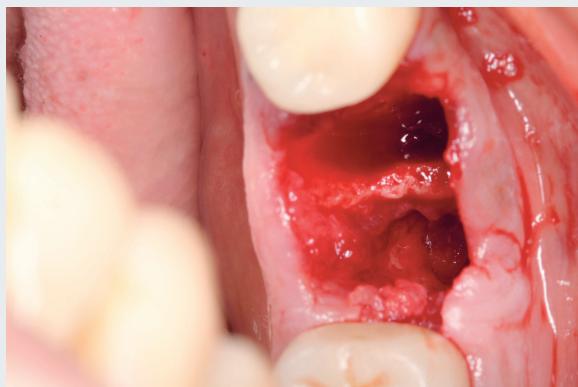
Figura 3 – Aspecto interno do alvéolo pós-exodontia no sítio do dente 46.

extraindo-o com um fórceps 17. Finalizada a extração com a cureta de Lucas, foi realizado o debridamento do alvéolo por meio da curetagem da lesão e verificado que as paredes alveolares se apresentavam intactas para a instalação do implante. O material não foi enviado para biópsia [Figura 3].

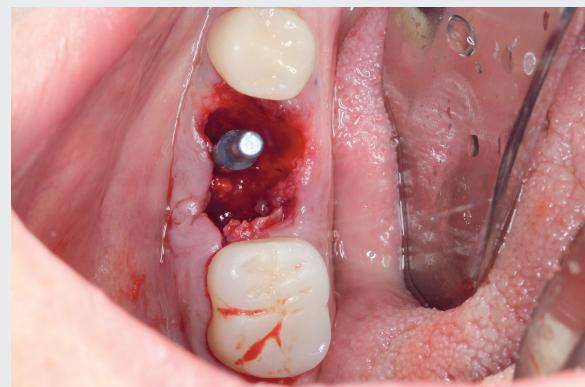
Figura 4 – Utilização do Túnel Check Cônico 4.0 para verificar a profundidade e inclinação.

Para a instalação do implante imediato de corpo cônicocone-morse [Maestro, 4 mm x 9 mm, Implacil De Bortoli – São Paulo, Brasil], iniciou-se a fresagem de 9 mm com a fresa lança helicoidal 2,0, seguindo com a fresa côncica 3,5 mm x 9 mm com inclinação para mesial, na região mais centralizada entre a vestibular e a lingual do septo inter-radicular. Com o uso do Túnel Check Cônico 4.0 – instrumental que permite realizar a medição da profundidade da fresagem e sua inclinação –, verificou-se o paralelismo da perfuração para inserção do implante dentário [Figura 4]. Em seguida, o implante dentário foi inserido com travamento final de 20 Ncm e recebeu o parafuso de cobertura correspondente [Figuras 5 e 6].

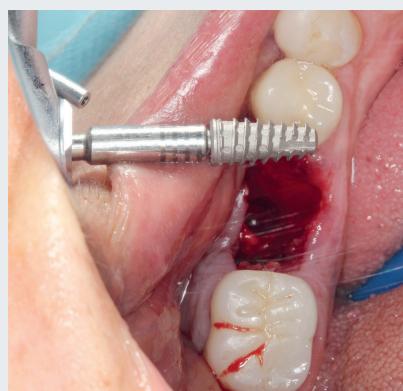
Figuras 5 – Instalação do implante dentário mais para mesial.

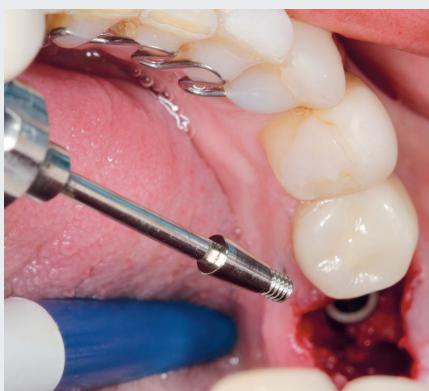
Figuras 6 – Colocação do parafuso de cobertura.

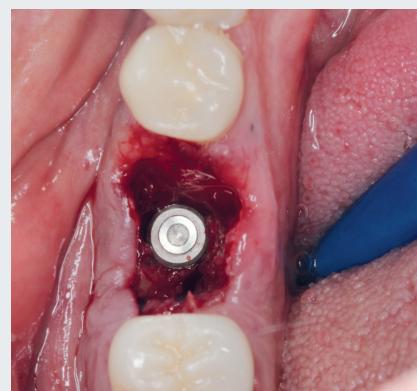
Figuras 7 – Deposição do enxerto ósseo ao redor do implante, do gap e do parafuso de cobertura.

Para a regeneração óssea guiada, o substituto ósseo natural composto por hidroxiapatita bovina e colágeno do tipo I [Extra Graft XG-13] foi introduzido ao redor do implante para preenchimento do gap [Figuras 7]. Depois, uma barreira regenerativa não absorvível [Cytoplast] foi

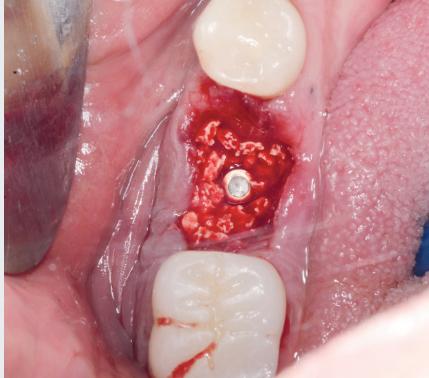
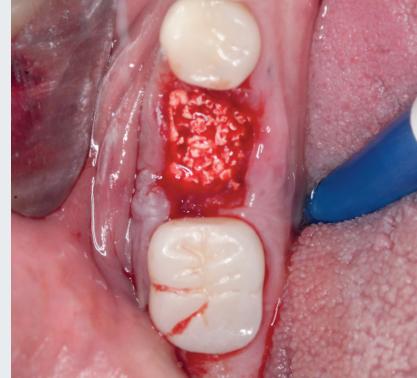
Figura 8 – Adaptação da membrana biológica bovina finalizando o procedimento de enxertia.

recortada, adaptada e colocada, seguida por uma membrana biológica bovina [Figuras 8 e 9]. O procedimento cirúrgico foi finalizado com a realização da sutura com fio de nylon 5.0. Para verificar o posicionamento do implante dentário, uma radiografia periapical foi realizada imediatamente à cirurgia [Figura 10].

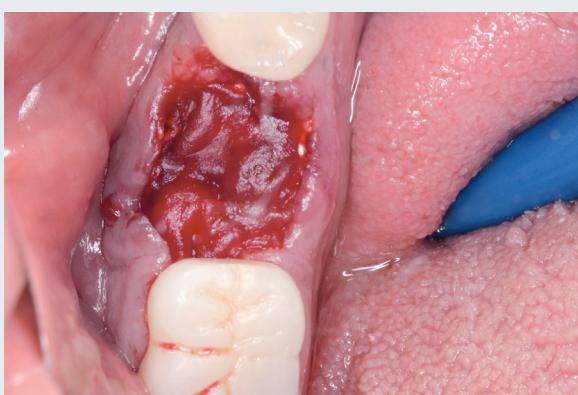
Figura 8 – Adaptação da membrana biológica bovina finalizando o procedimento de enxertia.

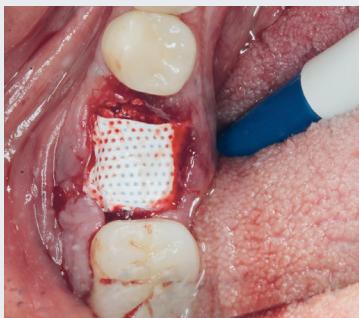
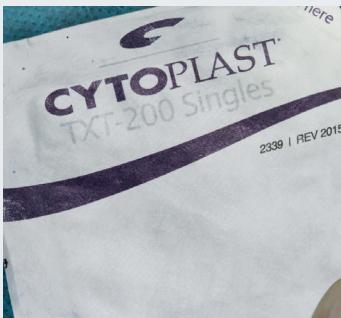
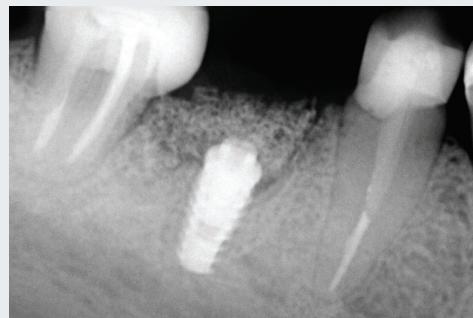
Figuras 9 – Adaptação da membrana não absorvível sobre o topo do alvéolo de extração.

Figura 10 – Aspecto radiográfico periapical do implante dentário + biomaterial + membranas instaladas.

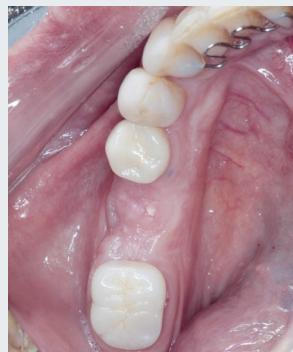
Figura 13 – Aspecto oclusal da região cicatrizada, seis meses após o procedimento.

11 e 12]. Seis meses depois, a paciente voltou para realizar a reabertura da área cirúrgica [Figura 13] e retirada do parafuso de cobertura, visando à fase da reabilitação protética. Após a reabertura e remoção do parafuso de cobertura [Figura 14], e uso do Túnel Check para prótese cone-morse [estojão protético Implacil], foi selecionado o cicatrizador com dimensões de 4,5 mm x 5,5 mm [Figura 15] para guiar o condicionamento gengival [Figura 16]. A reabilitação protética ainda está em andamento para finalização do caso [Figura 17].

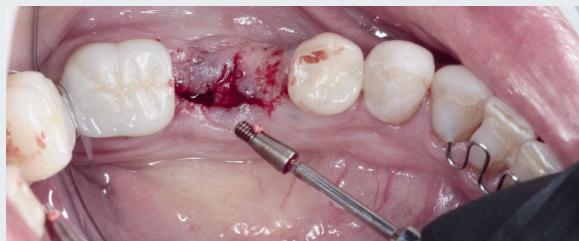
Figura 14 – Reabertura e retirada do parafuso de cobertura com a chave correspondente.

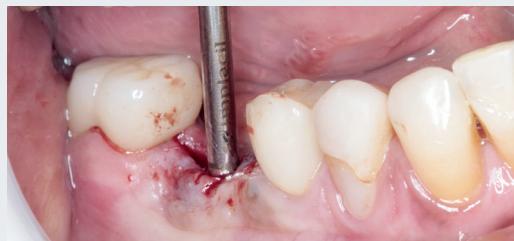
Figura 15 – Utilização do Túnel Check para prótese conexão cone-morse.

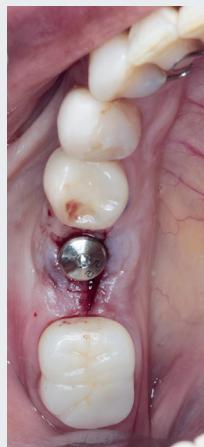
Figura 16 – Colocação do cicatrizador com dimensões de 4,5 mm x 5,5 mm.

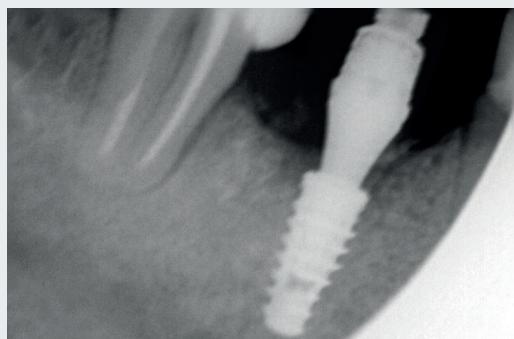
Figura 17 – Radiografia periapical atual do implante.
